# Laudo Técnico de Inspeção Predial

Indaiatuba, 10 de dezembro de 2023

**Endereço do imóvel:** Rua Adelle Milani Puccinelli, nº 86, Bairro Jardim Residencial Nova Veneza, Indaiatuba – São Paulo, CEP 13.348-778.

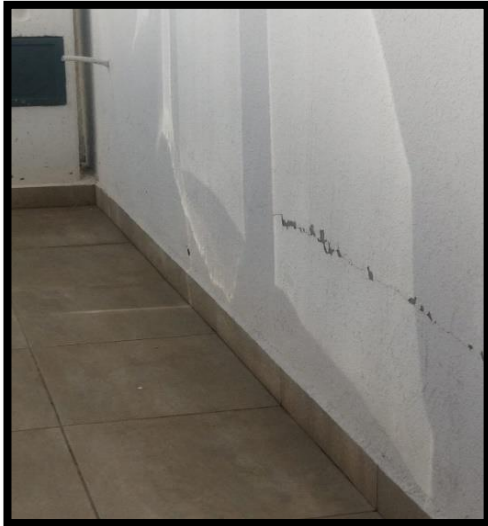
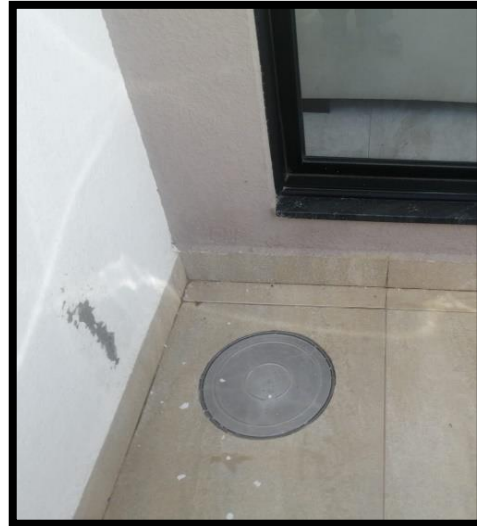
Imagem 04 - Garagem

Imagem 05 - Garagem

As imagens 04 e 05 são do muro esquerdo, de quem da rua olha para a residência, mostra infiltração que provavelmente venha do solo ou da água de chuva infiltrada pelas fissuras.

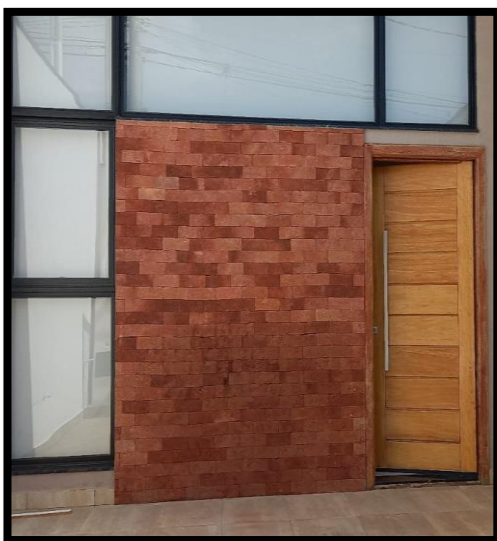
Imagem 06 - Fachada

Na imagem 06 mostra a parede da fachada de tijolos aparente escura, com sinais de infiltração, provavelmente da chuva e/ou do piso, até metade de sua altura. A imagem 07 mostra que na diferença do piso entre a garagem e a sala não foi colocado revestimento e nem feito o rejuntamento, causando assim infiltração na parede e piso da água da chuva.

- Deve-se vedar calhas e rufos em vários pontos do telhado,
- Deve-se vedar cobertura dos fundos (área Gourmet),
- Deve-se impermeabilizar a parede de tijolos aparente da fachada (se não resolver o problema apenas jogando impermeabilizante entre os tijolos, deverá ser retirado os tijolos para tratar toda a parede),

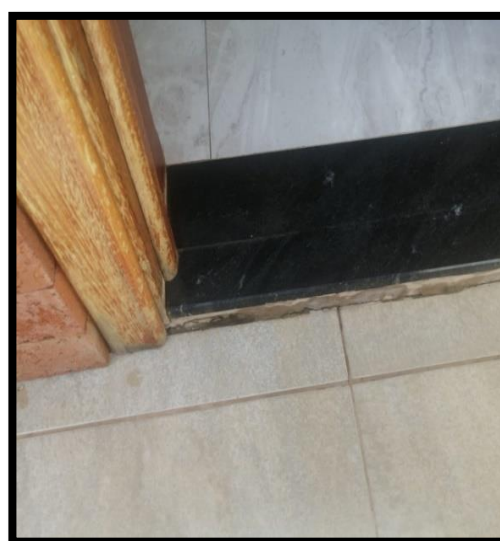
Imagem 07 – Porta de entrada

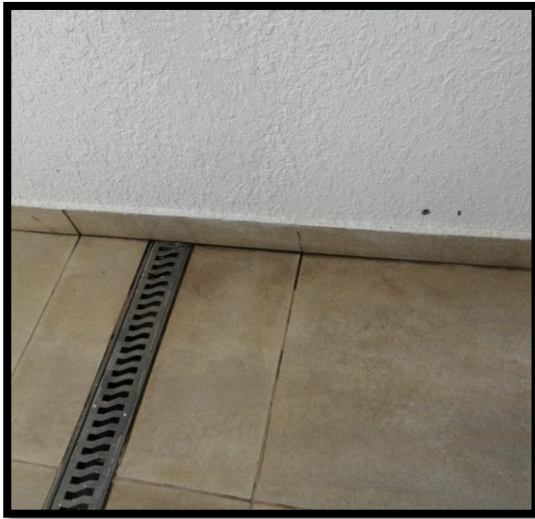
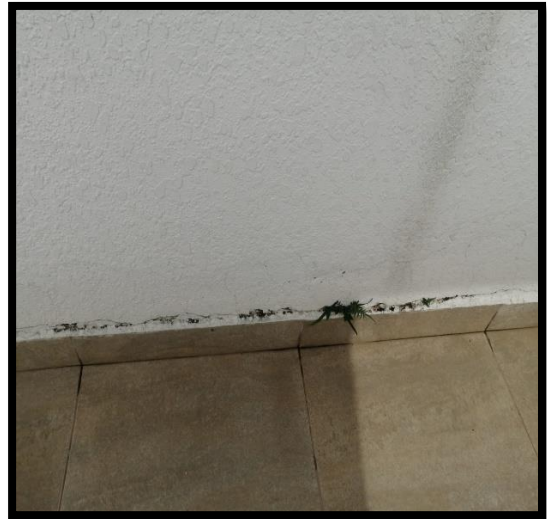
Imagem 08 - Corredor

Imagem 09 - Corredor

As imagens 08 e 09 mostram infiltração vinda do solo, até com mato crescendo por cima do rodapé, infiltração ascendente.

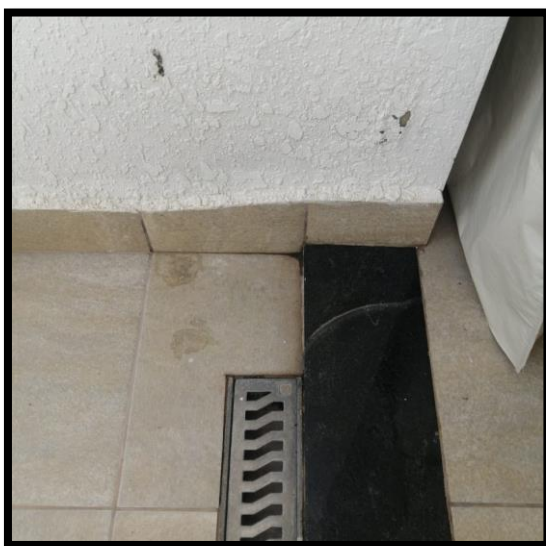
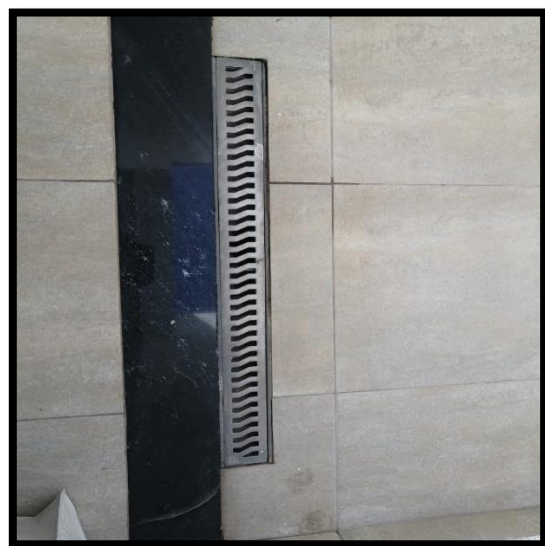
Imagem 10 - Lavanderia

Imagem 11 - Lavanderia

A imagem 10 mostra infiltração na parede e o ralo que é o mesmo da imagem 11, que mostra falta de rejunte nas laterais, como acabamento e selante de infiltração.

- Deve-se rejuntar todos os pontos de falhas em pisos e revestimentos,
- Deve-se rejuntar e tratar todos os pontos de infiltração encontrados nos ralos,

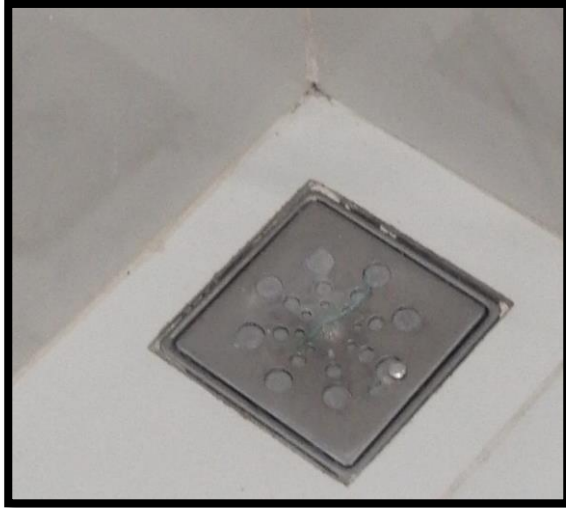
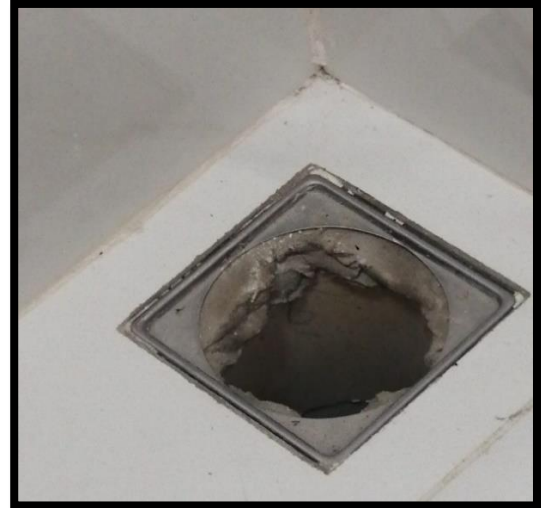
Imagem 12 - Banheiro Social

Imagem 13 – Banheiro Social

As imagens 12 e 13 mostram falta de rejunte no acabamento final, e que pode estar infiltrando água através da argamassa usada para a instalação da parte fixa do ralo (imagem 13). Deve-se trocar o ralo por um anti-infiltração e rejuntar.

- Deve-se colocar nos ralos dos banheiros por um anel anti-infiltração e rejuntar,
- Deve-se colocar ferros num sistema de “grampos” nas fissuras das paredes internas e fechar com argamassa com aditivo impermeabilizante,

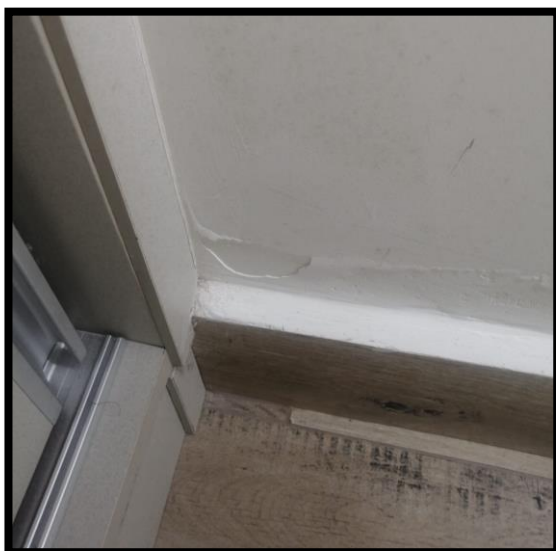
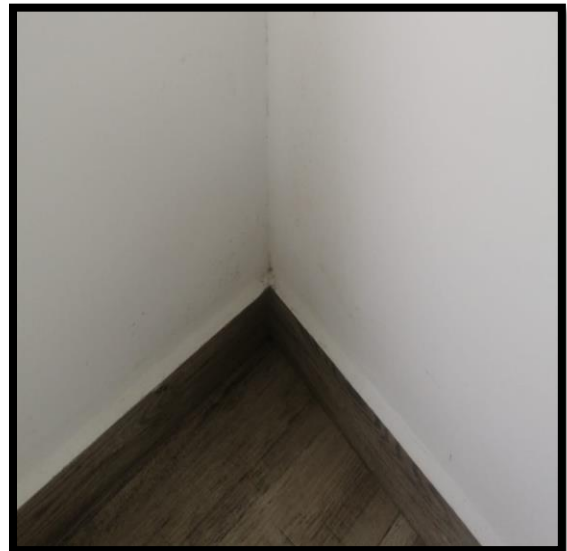
Imagem 14 – Suíte

Imagem 15 – Suíte

As imagens 14 e 15 mostram infiltração ocorrendo na parede que divide o corredor e o quarto bem embaixo perto do piso, provavelmente vinda do solo ou falta de rejunte no piso do corredor. Deve-se rejuntar o corredor e impermeabilizar parede interna.

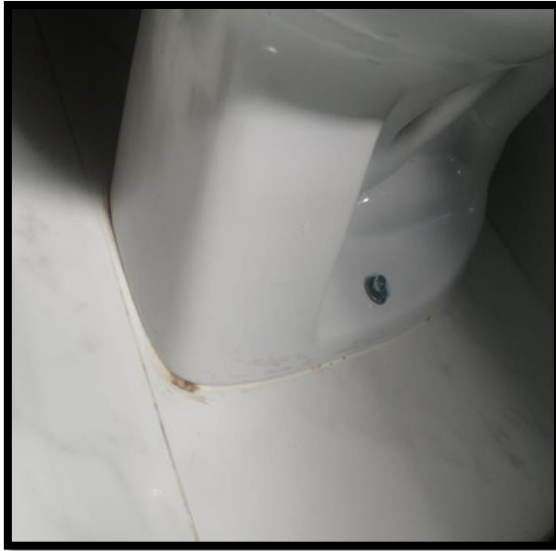
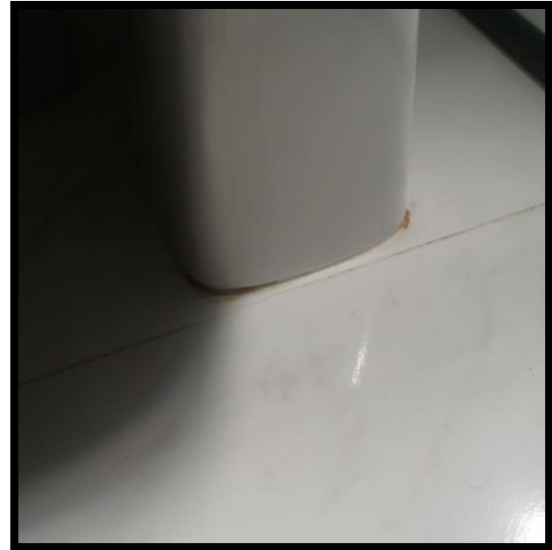
Imagem 16 - Banheiro Social

Imagem 17 - Banheiro Social

As imagens 16 e 17 mostram falta de rejunte nas laterais do vaso sanitário no banheiro social, esse foco pode vir a se tornar um ponto de infiltração se não for rejuntado. Deve-se rejuntar novamente.

- Deve-se tratar com impermeabilizante todos os pontos das paredes em que foram encontrados infiltração,
- Deve-se rejuntar vaso sanitário do banheiro social,

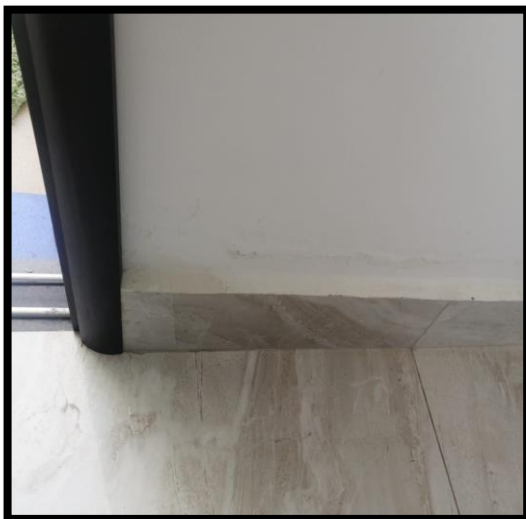
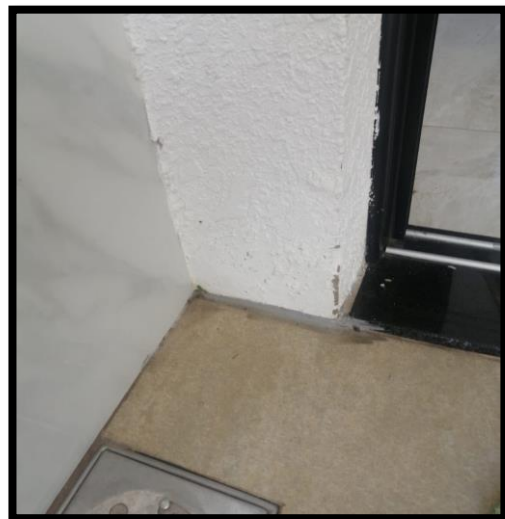
Imagem 18 - Cozinha

Imagem 19 - Lavanderia

As imagens 18 e 19 mostram infiltração ocorrendo na mesma parede, na divisa da cozinha e lavanderia, a falta de rejunte que vemos do lado da lavanderia (imagem 19) pode ser a causa desta infiltração.

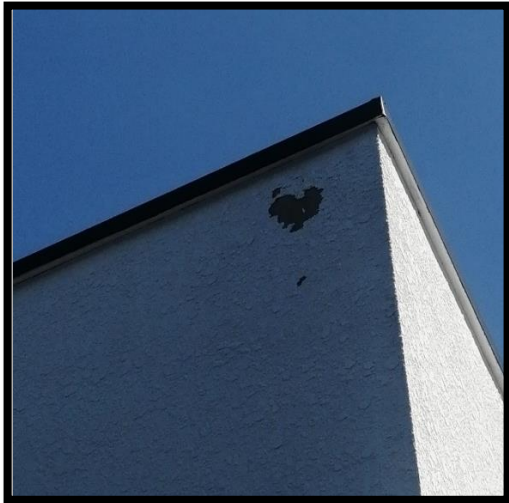
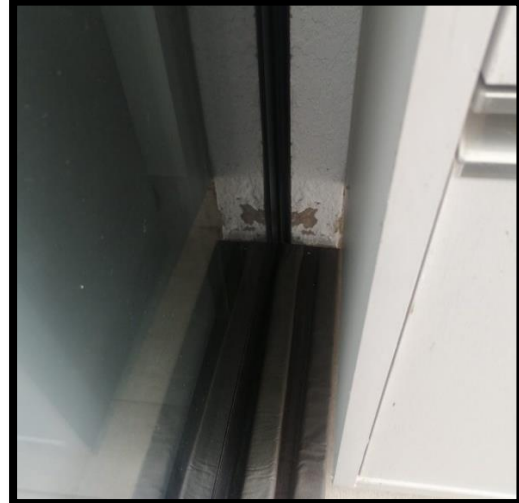
Imagem 20 – Externo

Imagem 21 – Lavanderia

A imagem 20 mostra um ponto isolado de infiltração com a tinta da parede já descascada, provavelmente vinda do telhado. A imagem 21 mostra infiltração por trás do armário da lavanderia, que é a parede de divisa do lado esquerdo de quem olha da rua para a residência.

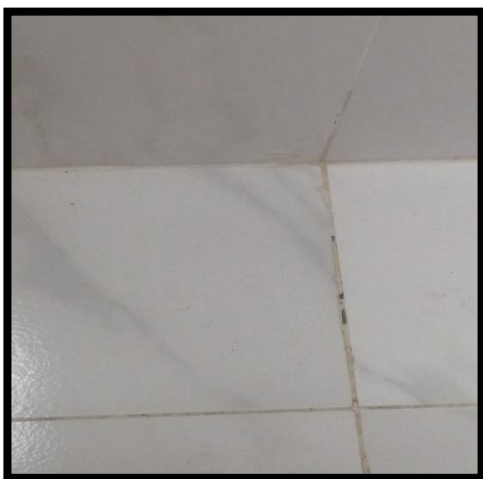
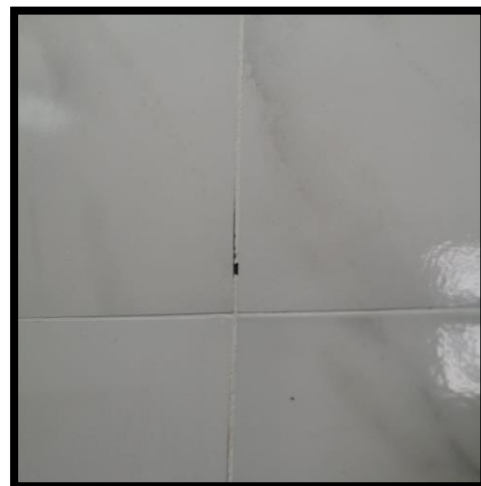
Imagem 22 -Banheiro Social

Imagem 23 -Banheiro Social

As imagens 22 e 23 mostram pontos isolados de falha no rejunte do banheiro tanto no piso e nas paredes. Deve-se rejuntar os pontos falhos.

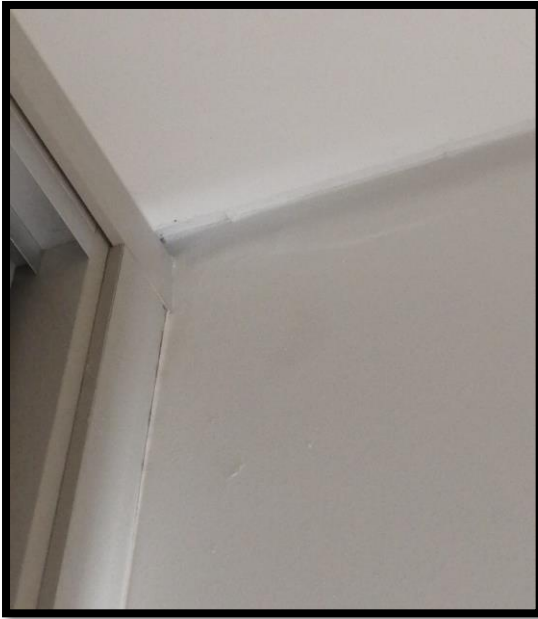
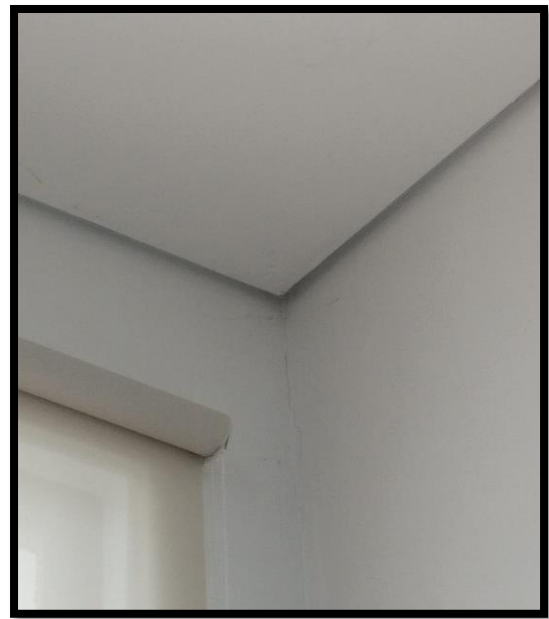
Imagem 24 – Suíte

Imagem 25 – Estar

As imagens 24 e 25 mostram infiltração perto do teto provavelmente vinda do telhado por falha na vedação dos rufos. Vedar todos os rufos do telhado.

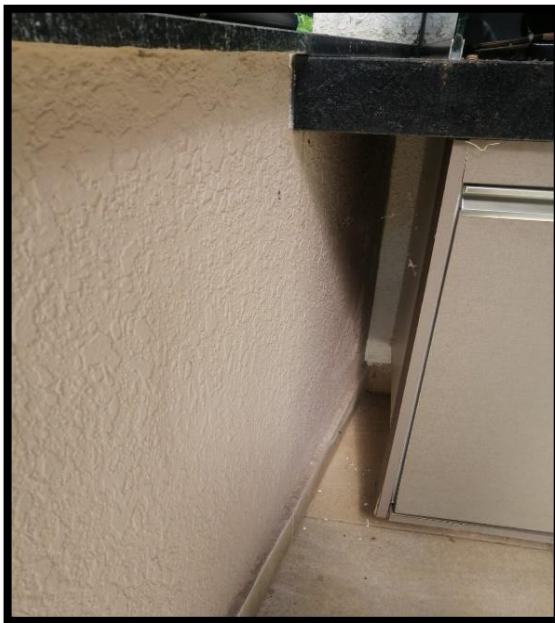
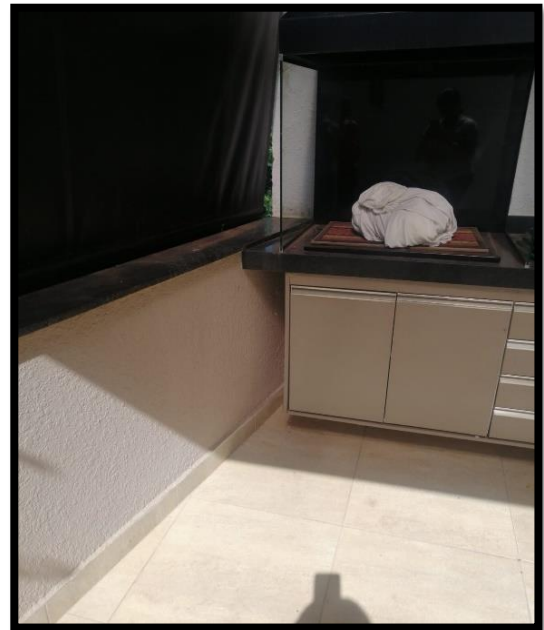
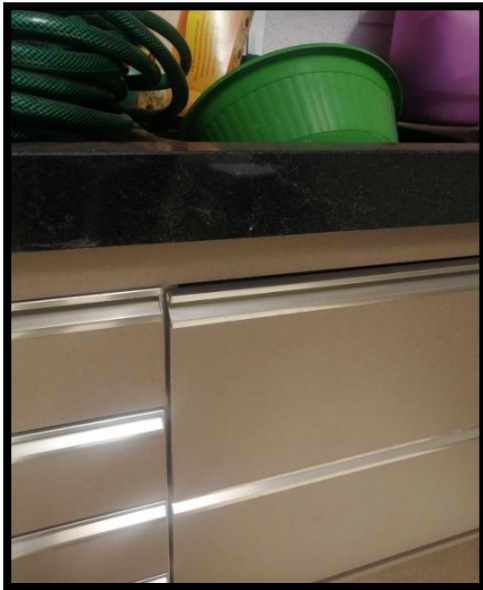
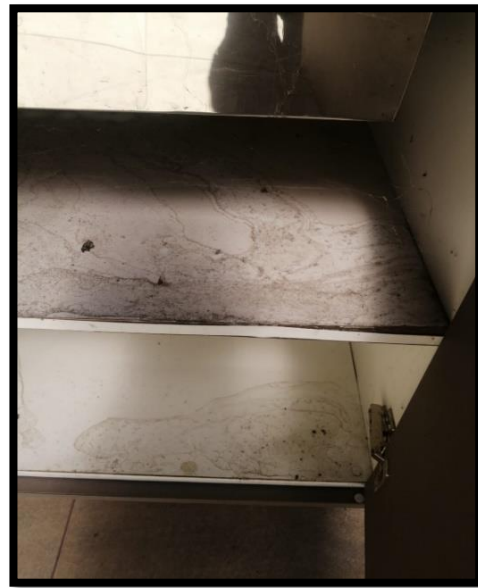
Imagem 26 - Gourmet

Imagem 27 - Gourmet

Imagem 28 - Gourmet

Imagem 29 - Gourmet

As imagens de 26 a 29 mostram o armário da área gourmet, infiltração no armário planejado já danificado, confeccionado em MDF (material este que não pode ser molhado). Esta infiltração provavelmente se deve por falta de vedação na cobertura dos fundos. Deve-se vedar toda a cobertura junto as paredes.

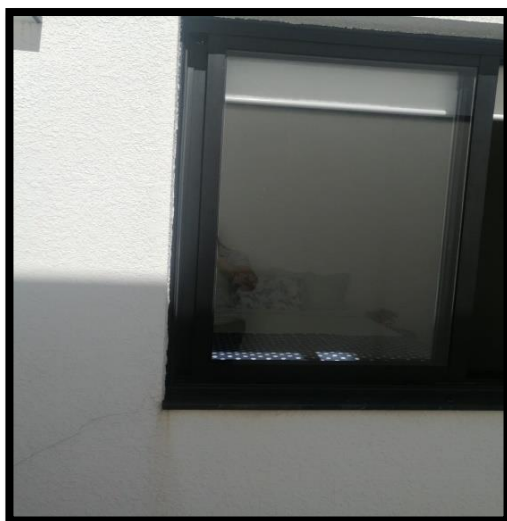
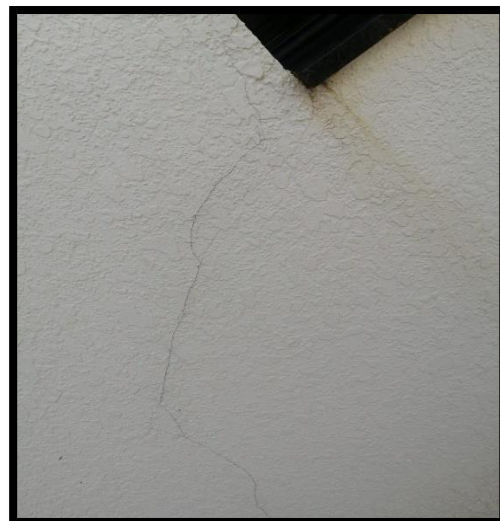
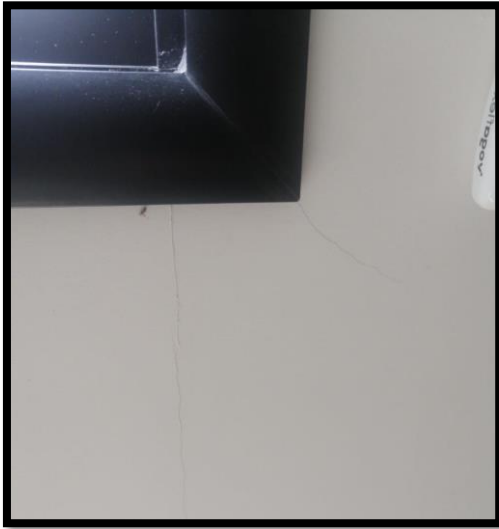
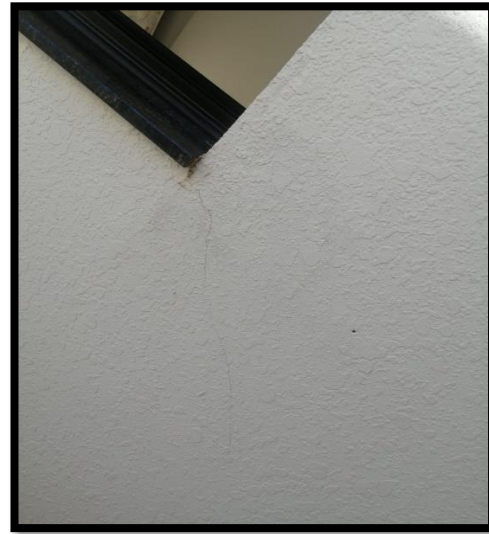
Imagem 30 – Corredor

Imagem 31 – Corredor

Imagem 32 – Suíte (interna)

Imagem 33 – Corredor

As imagens de 30 até 33 mostram fissuras (porque tem menos de 0,5 mm de espessura), elas são a 45° e partem do canto da esquadria, ocorrem por deficiência ou falta de vergas e contra vergas (que são pequenas lajes de sustentação colocadas acima de portas e acima e embaixo das janelas, conforme ABNT (NBR 9.575)). Foram percebidas estas fissuras do lado de dentro da janela também, tanto na janela da suíte como do escritório. Deve-se colocar grampos e fechar com vedação.

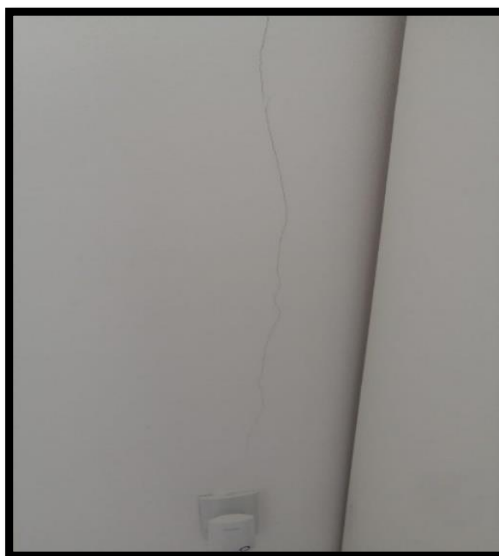
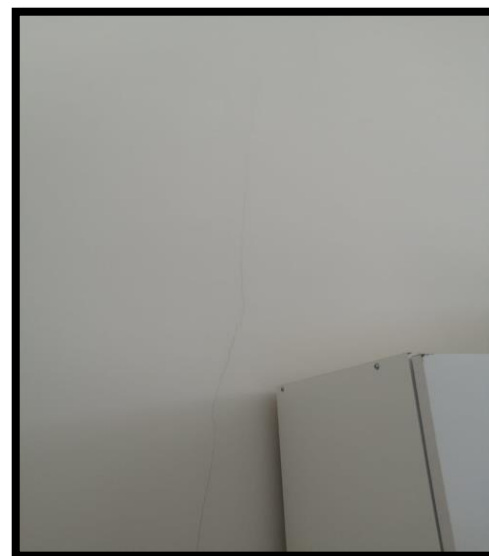
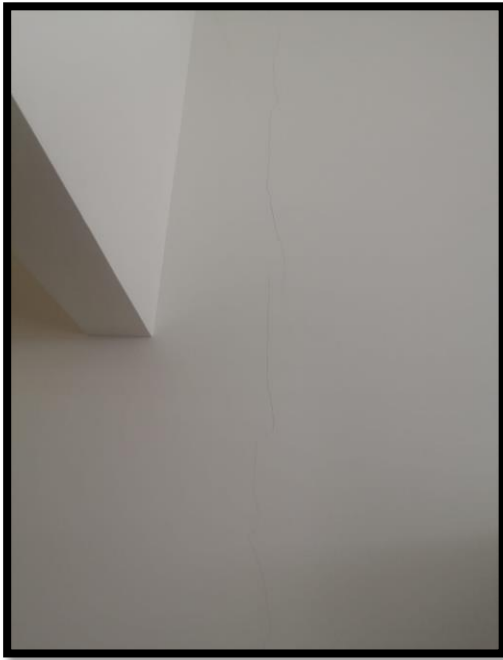
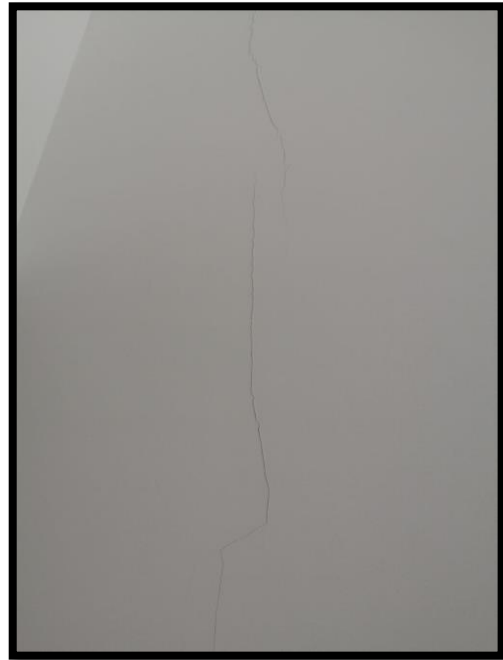
Imagem 34 – Jantar

Imagem 35 – Jantar

Imagem 36 - Jantar

Imagem 37 - Jantar

As imagens de 34 até 37 mostram fissuras na parede de divisa com vizinho da direita de quem da rua olha para a residência. Por serem com menos de 0.5 mm de espessura, deve-se colocar grampos e fechar com vedação.

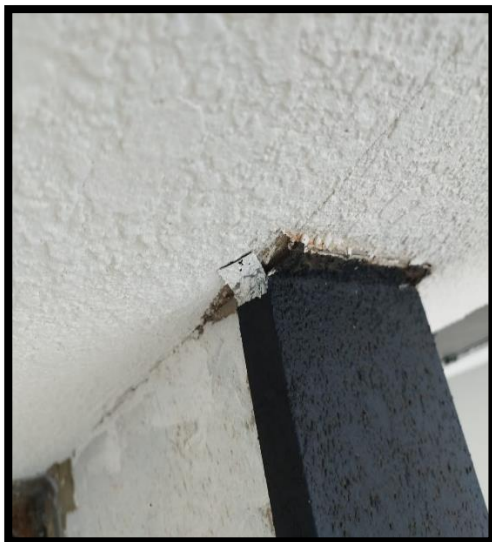
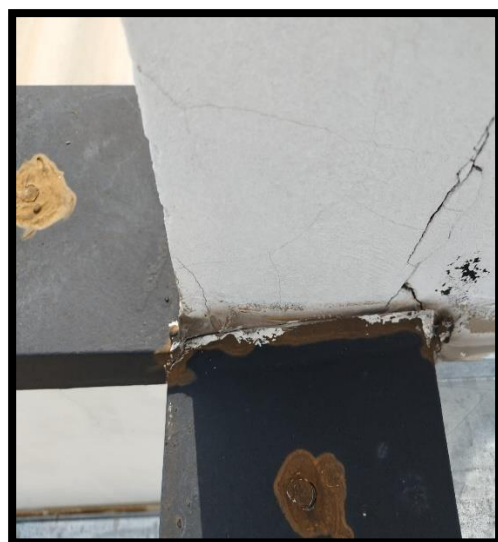
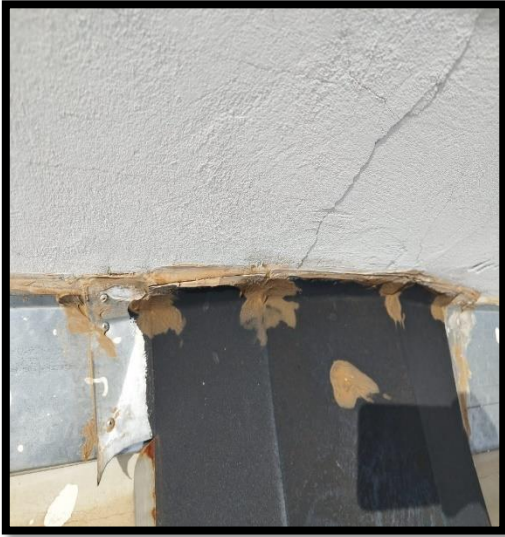
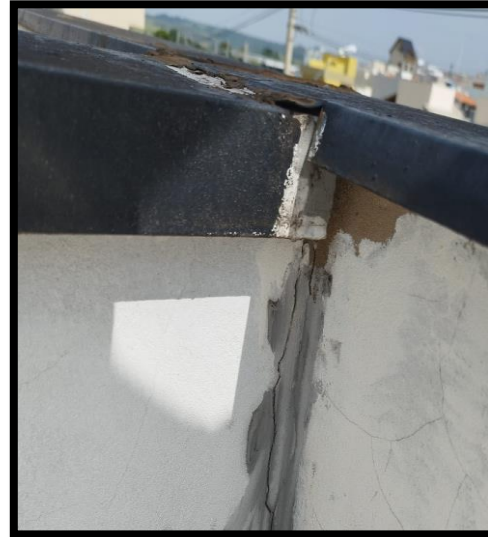
Imagem 38 - Telhado

Imagem 39 - Telhado

Imagem 40 - Telhado

Imagem 41- Telhado

Aqui as imagens de 38 a 41 mostram falta de vedação nos rufos do telhado que deverão ser tratados.

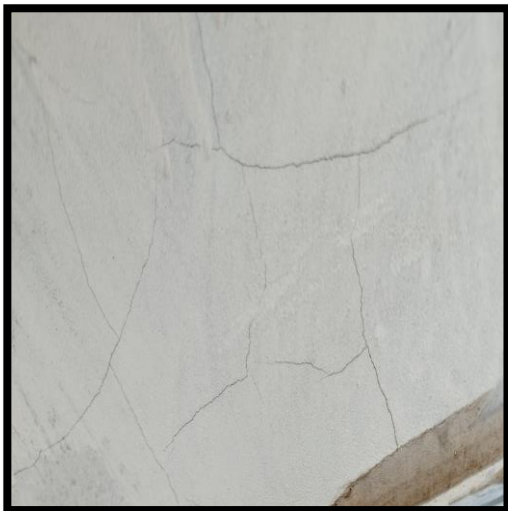
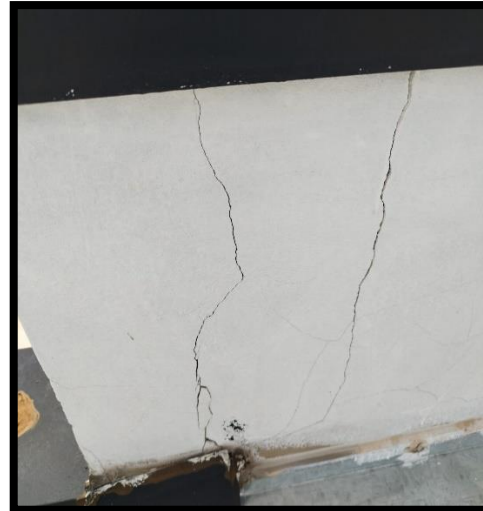
Imagem 42 - Telhado

Imagem 43 - Telhado

Aqui as imagens de 42 e 43 mostram fissuras e trincas, nas paredes do telhado, estas deverão ser “grampeadas”, conforme explicação no item 8 sugestões de reparos.

- Deve-se trocar, os dois cochos (calha) do telhado
- Deve-se colocar ferros num sistema de “grampos” nas fissuras das paredes do

- 
- Telhado e fechar com argamassa com aditivo impermeabilizante,
- Deve-se revisar todo o telhado, madeiramento e verificar inclinação e
  - Deve-se fechar com argamassa as aberturas entre paredes e as calhas no telhado, que são focos de infiltração.

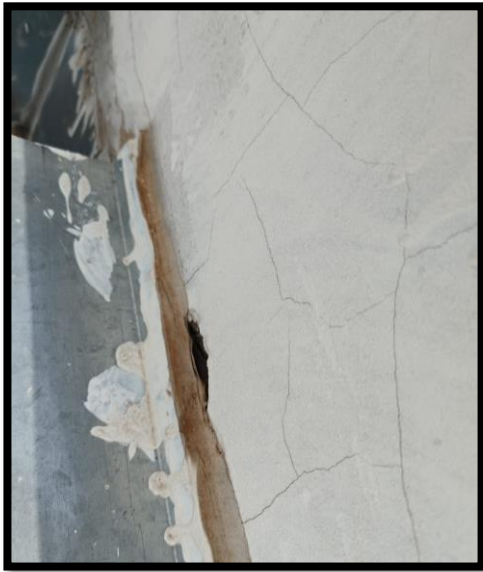
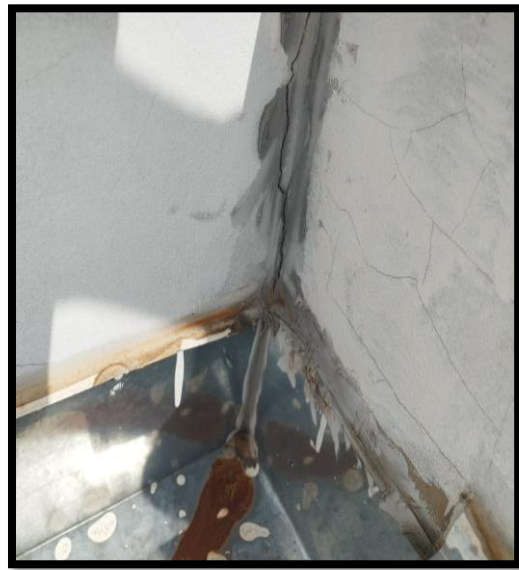
Imagem 44 - Telhado

Imagem 45 - Telhado

Aqui as imagens de 44 e 45 mostram aberturas entre paredes e as calhas, que são focos por onde a água de chuva passa para a laje, ocasionando assim, infiltração dentro da casa.
